**Commune d'Halloy-lès-Pernois**  
**Mairie - 3, Rue Charles Leclercq**  
**80670 HALLOY-LES-PERNOIS**

**pré-rapport** au bilan sanitaire de l'église  
Saint-Quentin, à HALLOY-LES-PERNOIS

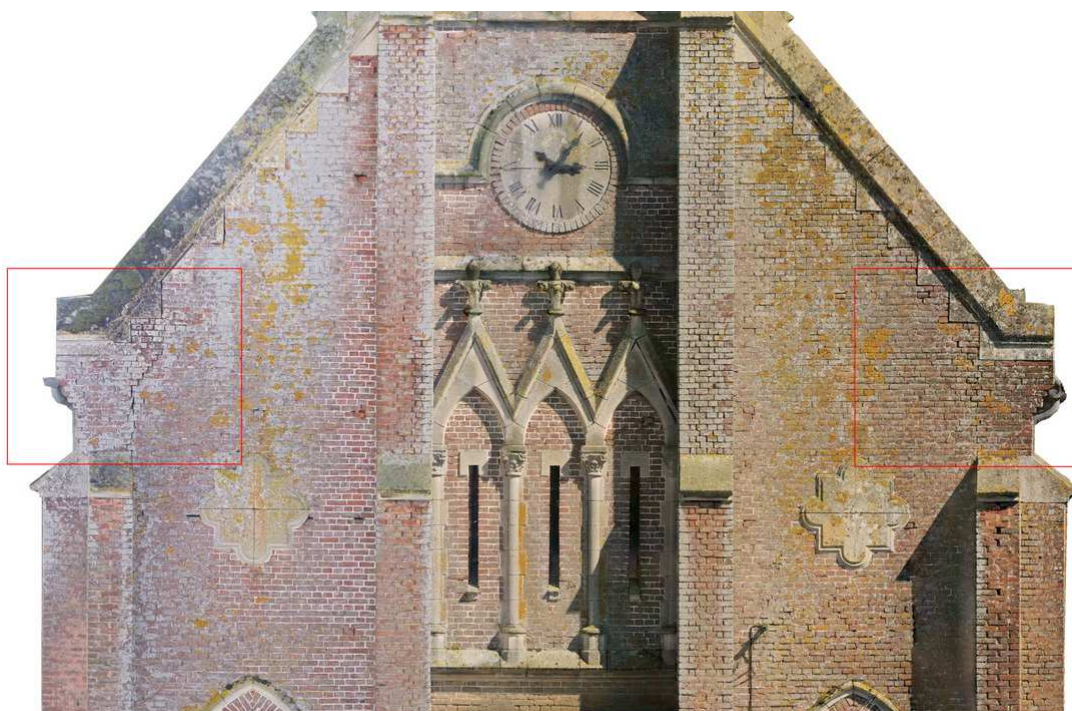
Concernant la façade occidentale de l'église, *stricto sensu*, des désordres sans ampleur sont observés au dessus des deux contreforts aux angles Nord-Ouest et Sud-Ouest de la nef, s'exprimant principalement par une succession de joints vidés, avec quelques briques fracturées, sans désaffleurement du parement. Ces constats sont à mettre en lien avec le basculement général évoqué en introduction.

2 - Localisation des maçonneries fissurées au-dessus des contreforts de la façade occidentale  
Extrait de l'orthophototype numérique de Drones BTP

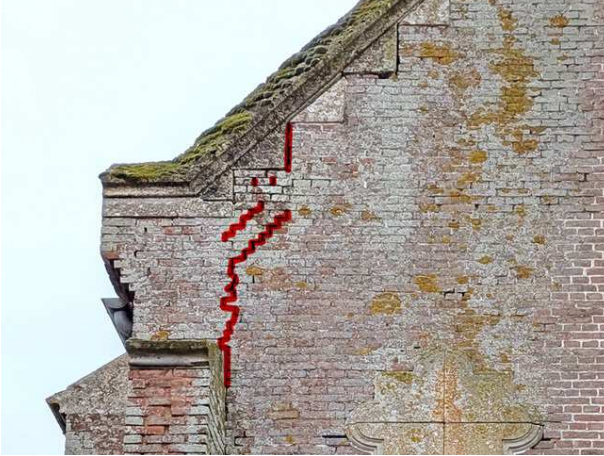
3 - Successions de joint vidés à l'angle Nord-Ouest de la façade, avec quelques briques fracturées

Ces situations ne sont que peu ou pas évolutives puisqu'elles étaient déjà présentes, dans les mêmes caractéristiques en juin 2019, date d'une observation indépendante de l'édifice. Elles restent à surveiller à l'appui de phototypes numérique de bonne qualité, réalisés à intervalle régulier.

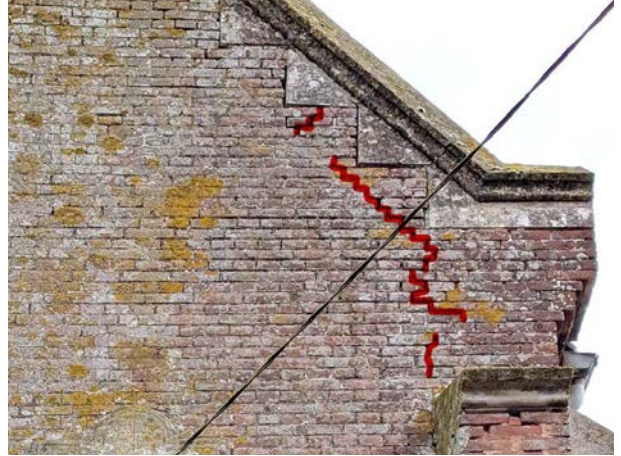
4 - Succession de joints vidés en escalier à l'angle Sud-Ouest de la façade

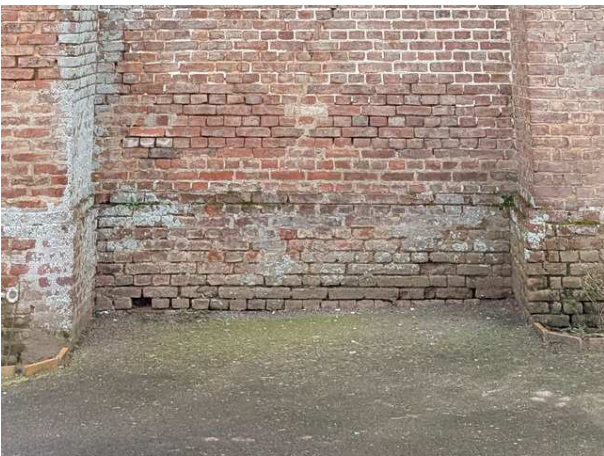
*Note : pour mémoire, au titre des altérations, de larges aires de joints de parement vidés sont observées sur les contreforts, les soubassements et en partie haute de la façade occidentale. Ces lacunes concernent l'ensemble des contreforts et soubassements de l'église, mais sont significativement plus conséquentes en façade.*

5 - Vidage généralisé des joints de parement et lacunes de briques en soubassement de la façade occidentale

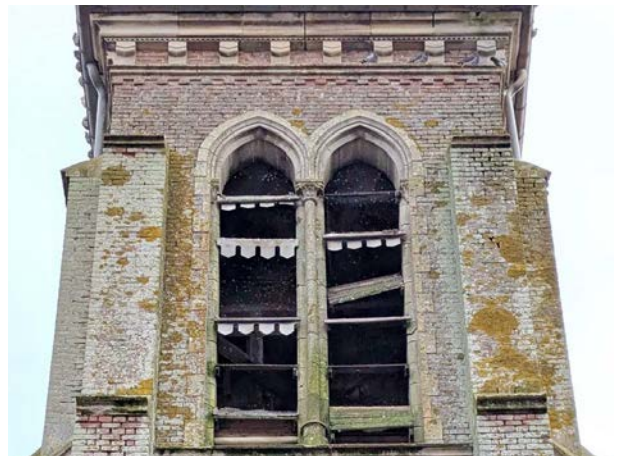
6 - Lacunes de joints généralisées en partie haute du clocher - les abats-sons sont également en état de ruine

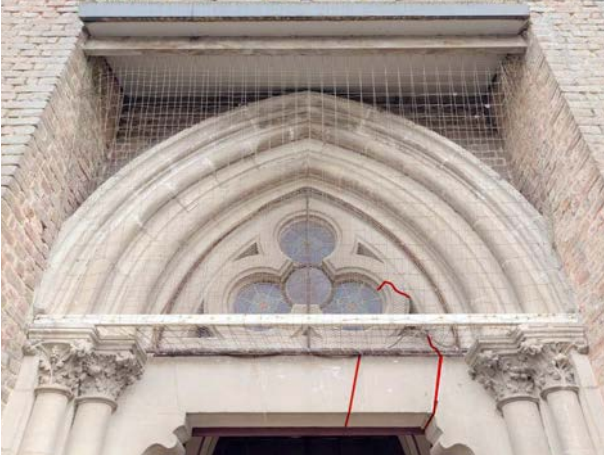
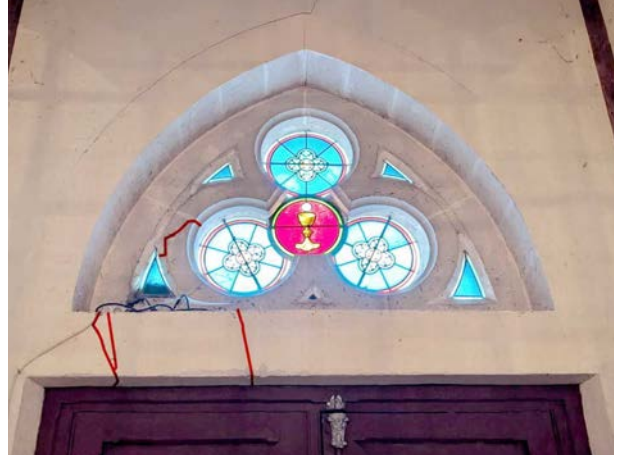
Par ailleurs, une fissure traversante est observée sur les pierres du réseau du tympan, ainsi qu'une fissure traversante dans les joints du linteau de la porte d'entrée. La pierre ne semble pas affaïssée et les verrières ne semblent pas déformées - figures 7 et 8. Des casses sont observées sur les verres, sans lien direct avec la fissure. Ces désordres sont souvent observés sur les portails en pierre des églises de l'époque, assemblés en pose quasiment marbrière, le mortier étant insuffisant pour gérer les légers mouvements d'installation.

7 & 8 - Fissures traversantes sur le remplage de la verrière en trilobe et fissure dans les joints du linteau de la porte d'entrée

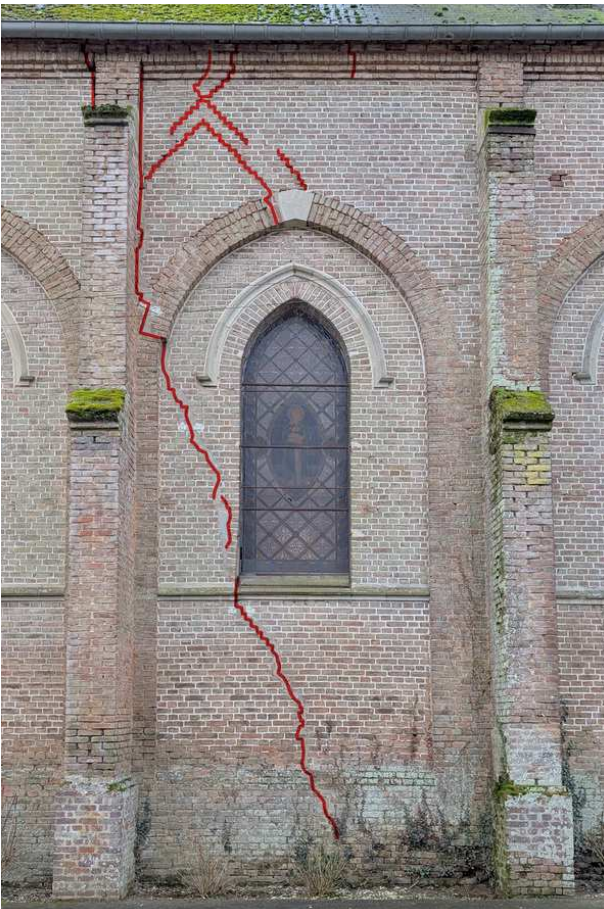
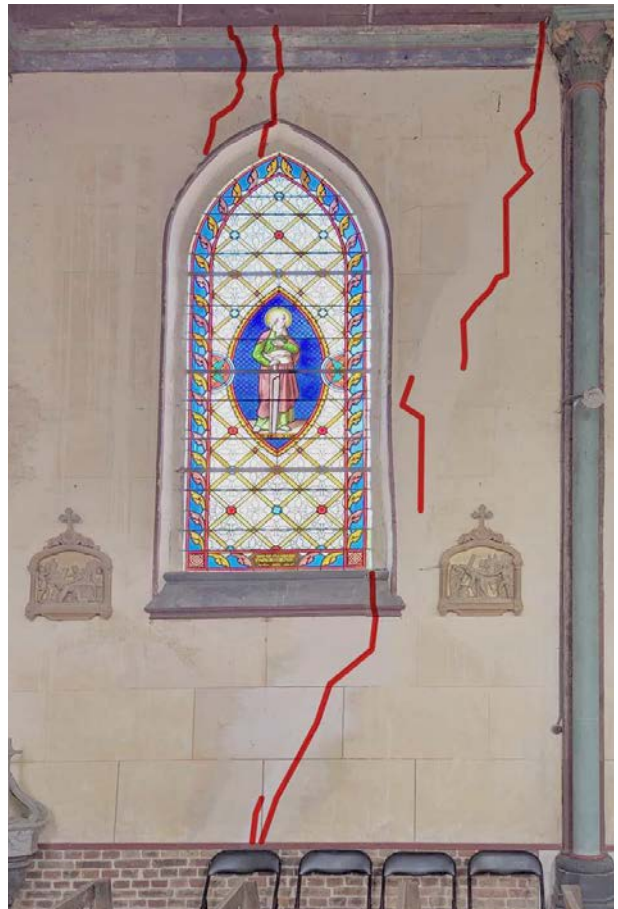
Un mouvement généralisé de la façade et du clocher vers le Nord-Ouest s'exprime par des fissures courant de la corniche jusqu'au sol, surtout en deuxième travée au Nord et en troisième travée au Sud de la nef. Le mouvement s'observe aussi en intérieur à travers un décalage de plusieurs centimètres entre la carène et l'élévation du clocher.

9 & 10 - Fissures traversantes (calfeutrées mais en majeure partie rouvertes) en deuxième travée de la nef, au Nord - engendrées par le mouvement vers le Nord-Ouest de la façade et du clocher de l'église Saint-Quentin

Les multiples lézardes en escaliers sont traversantes et cheminent dans les joints, en fissurant quelques briques.

Le basculement de la partie occidentale de l'édifice est attesté par le relevé stéréophotogrammétrique, d'une grande précision, réalisé dans le cadre des dernières investigations, témoignant d'un basculement général du clocher vers le Nord-Ouest.

Cette désorganisation pourrait résulter d'un défaut de dimensionnement des fondations, ou d'un tassement différentiel ponctuel des sols ayant entraîné un défaut d'assise du clocher, beaucoup plus massif que la nef.

La proximité de la chaussée au Nord et un défaut de gestion terminale des pluviales au Nord et au Sud ont aussi pu participer au mouvement : les eaux s'infiltrant en pied des élévations vident les fines des sols, créant un amoindrissement localisé de la réaction des sols.

Ce mouvement probablement ancien, semble persister : les fissures calfeutrées au mortier de ciment à une date inconnue sont réouvertes, y compris d'anciens témoins en plâtre. **Dans ce contexte, une mise sous surveillance d'urgence de grande précision s'impose, pour mesurer l'évolutivité du désordre et adapter les partis de restauration, à savoir une instrumentation par cordes optiques.**

Important : dès la réception du présent pré-rapport, le Maître d'ouvrage fera instrumenter le clocher par des cordes optiques, avec un système de type Osmos, afin d'en évaluer la stabilité générale. Le positionnement du matériel sera à déterminer avec l'ingénieur en charge de l'affaire. La mise sous surveillance pourrait durer 6 mois, mais une année complète serait préférable.

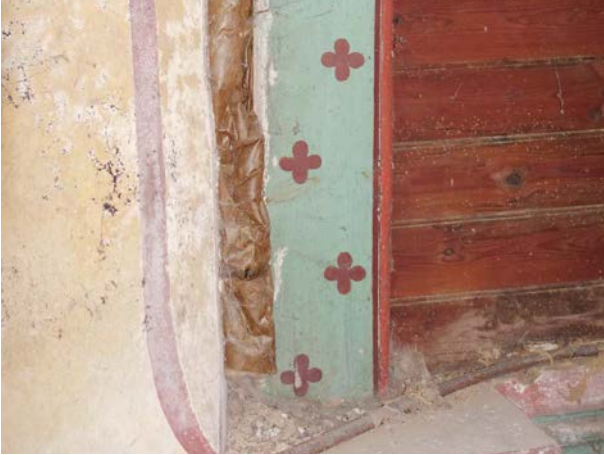
11 - Vue en contre-plongée du décalage entre la carène de la nef et la tribune, comblé par de l'isolation

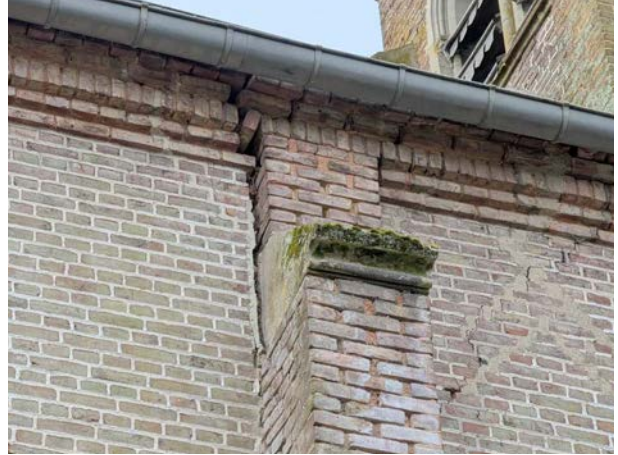
- au Nord et au Sud, entre le contrefort et la maçonnerie de la troisième travée ;
- au Nord, entre le contrefort et la maçonnerie de la sixième travée.

12 - Béance verticale entre le contrefort et la troisième travée de l'élévation Nord de la nef

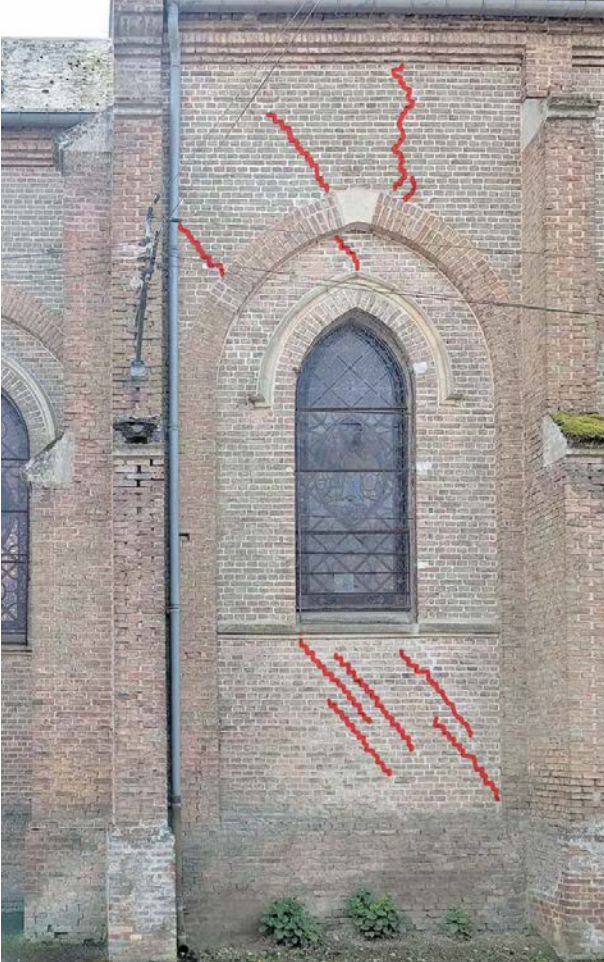
- au Nord, huit fissures en escaliers, se conduisent au dessus du soubassement (5) et au dessus de l'arc de la baie (3), principalement dans les joints, sans désaffleurement du parement. Elles ont été calfeutrées au mortier de chaux (?) à une date inconnue et ne sont pas réouvertes - de même que les témoins de plâtres qui ont été posés ;
- au Sud : trois fines fissures en escaliers sont observées, de même nature qu'au Nord. Elles n'ont pas été calfeutrées. Une brique manque sous le bandeau de la baie.

Le désordre semble stabilisé.

13 - Fissures en escaliers, en dernière travée de l'élévation Nord de la nef

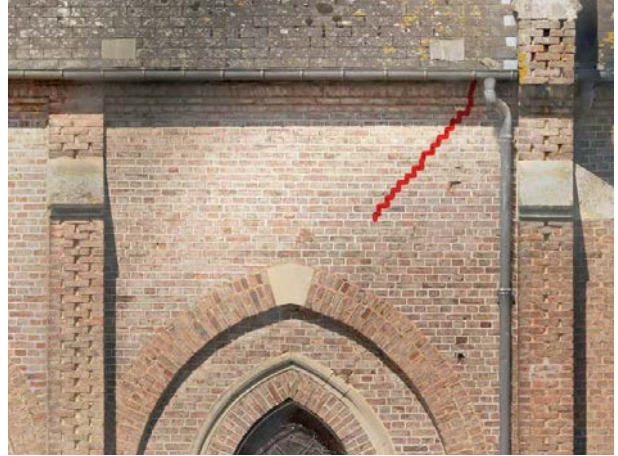
14 - Fissures en dernière travée de l'élévation Sud de la nef

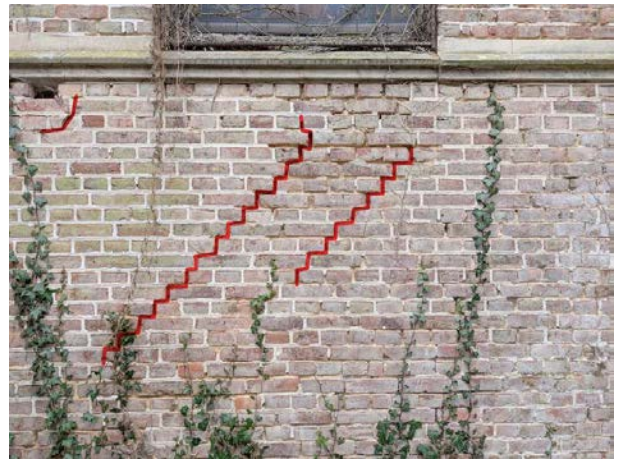
15 - Fissures en escalier, en dernière travée de l'élévation Sud de la nef

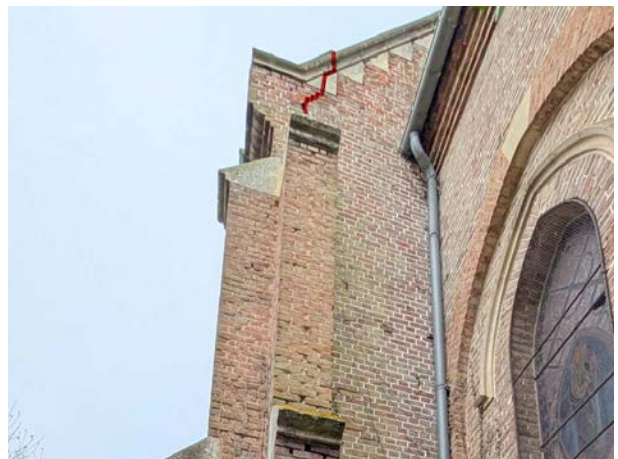
Enfin, concernant toujours la nef, une fissure est observée au Nord, en partie inférieure de la chevronnière.  
Le désordre peut résulter d'un défaut de pose, de l'installation du bâtiment, de l'infiltrations de pluviâles, ou de bien d'autres causes.  
En l'absence d'ampleur, la situation sera réévaluée à pied d'oeuvre et les mesures adaptées.

16 - Fissuration de la chevronnière du pignon occidental au Nord de la nef

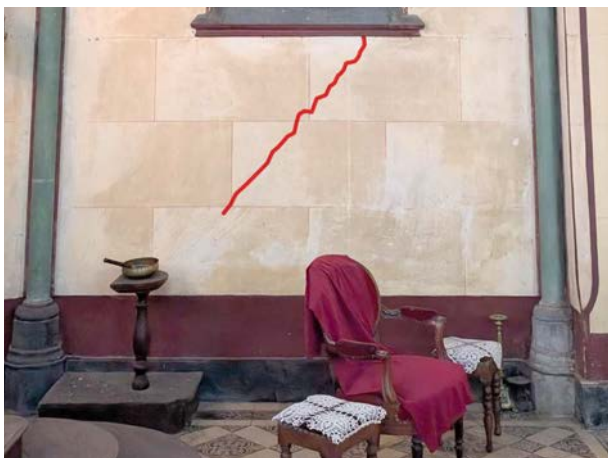
- des fissures en maçonneries sous appui des baies, surtout visibles en intérieur. Ces désordres sans ampleur sont attribués aux infiltrations de pluviales par des joints vidés des appuis ;
- un affaiblissement des maçonneries au niveau de la jonction avec les sols périphériques en raison du rejaillissement des eaux pluviales, sans désorganisation des ouvrages cependant et restant au stade de l'altération sévère.

17 - Fine fissure sous la baie de l'élévation Sud du choeur

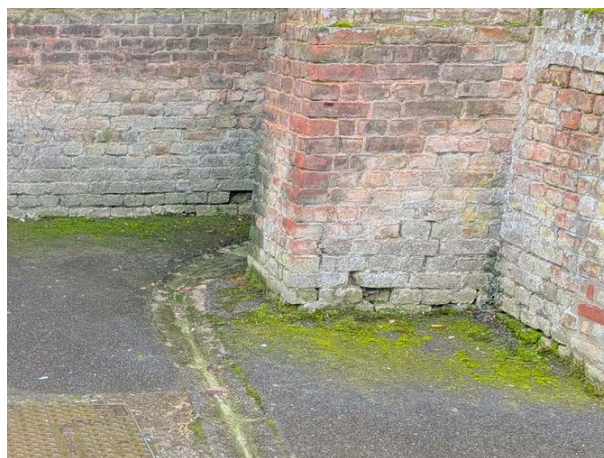
18 - Affaiblissement des maçonneries en pied du choeur

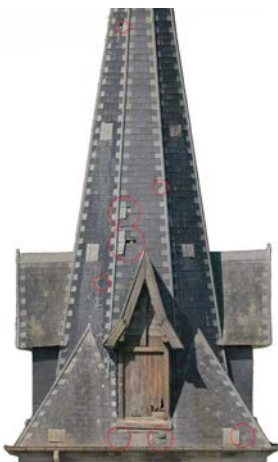
19 - Lacunes et mouvements d'ardoises en élévation Sud du clocher et mauvais état de la lucarne  
Extrait des orthophototypes numériques de Drones BTP

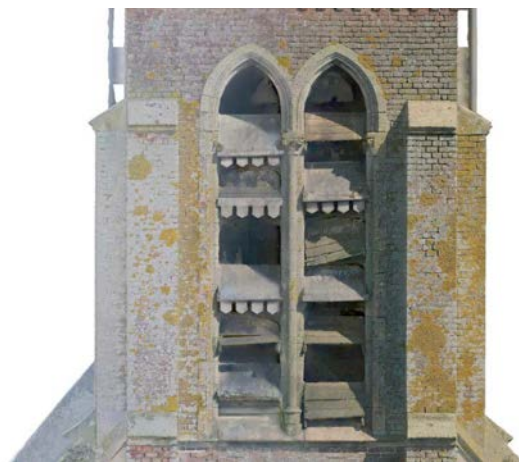
20 - Ruines des abats-sons en élévation Ouest du clocher  
Extrait des orthophototypes numériques de Drones BTP

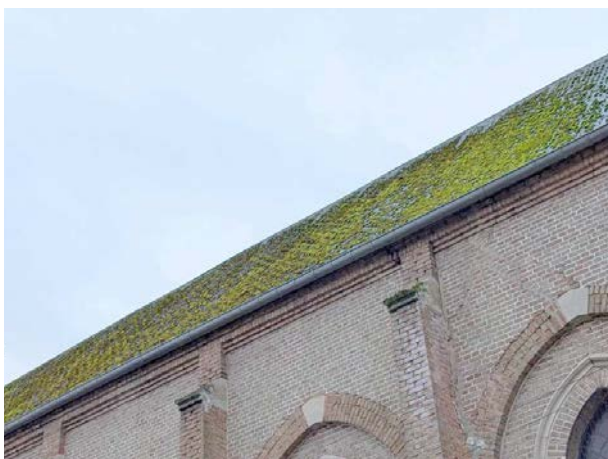
- la couverture de la nef est en état moyen de conservation : elle est fortement colonisée par les mousses ; quelques chutes et lacunes d'ardoises sont observées sur les versants Nord et Sud ; le doublis d'ardoises est lacunaire, surtout au Sud de la nef ; les plaques remplaçant les crochets de sécurité seront reprises par des ardoises.

21 - Colonisation du versant Nord du comble de la nef par les mousses

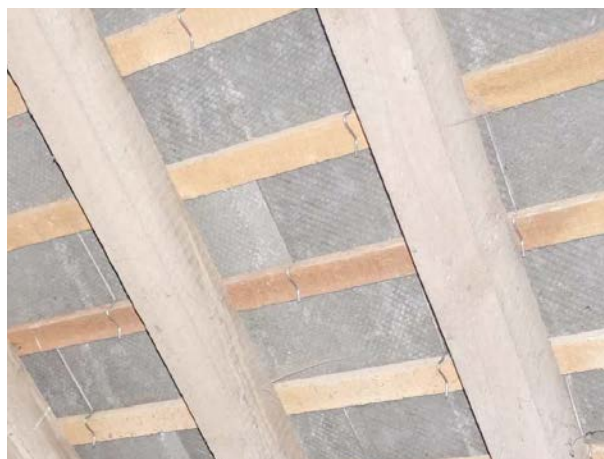
Les ardoises semblent être en ardoise synthétique, au moins concernant la nef, ce qui expliquerait le couvrement par les mousses. **Un diagnostic amiante est à commander dans les plus bref délais, afin de communiquer aux entreprises intervenant sur le chantier les mesures de sécurité à prendre.**

22 - Sous-face des ardoises de la nef : la maille de fibre est caractéristique des ardoises synthétiques

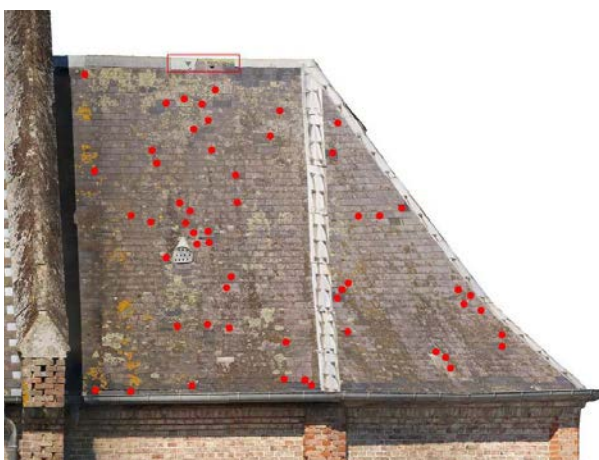
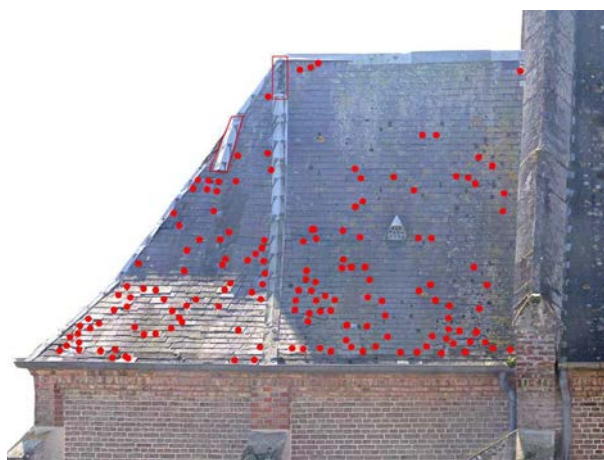
- la couverture du chœur est en mauvais état et appelle une réfection : de nombreux mouvements d'ardoises sont observés, ainsi que des lacunes ; le faîtage et les arêtiers sont lacunaires. De nombreuses voies d'eau sont visibles depuis les combles, malgré une absence de trace d'humidité sur la carène en bois. Des travaux sont à prévoir très prochainement afin d'éviter la détérioration de ce couvrement.

23 & 24 - Couvertures du chœur : sont entourés les éléments de faîtage et d'arêtiers lacunaires ; les points désignent les lacunes et mouvements d'ardoises (recensement non exhaustif)  
Extrait des orthophototypes numériques de Drones BTP

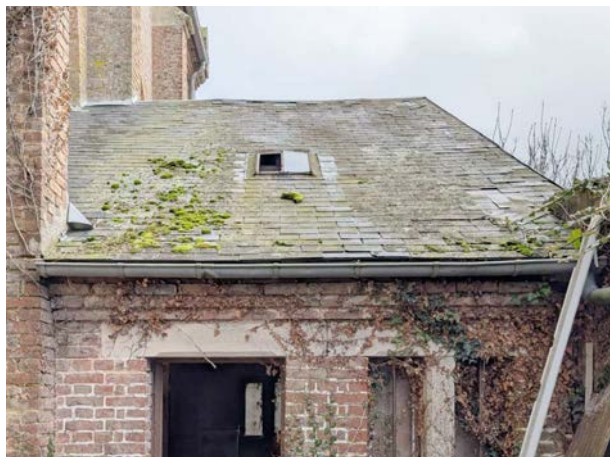
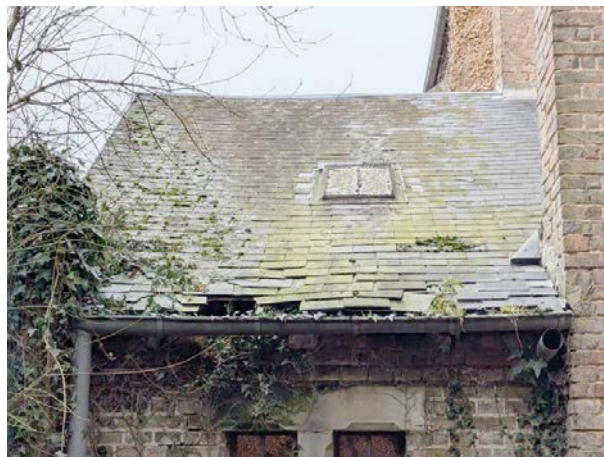
- la couverture de la sacristie est moribonde : lacunes et voies d'eau, vitre manquante du châssis de toit en versant Ouest. Une poutre de la charpente est pourrie et fracturée. Le plafond est localement ruiné et tâché en de nombreux endroits.

25 & 26 - Couvertures de la sacristie, en cours de ruine

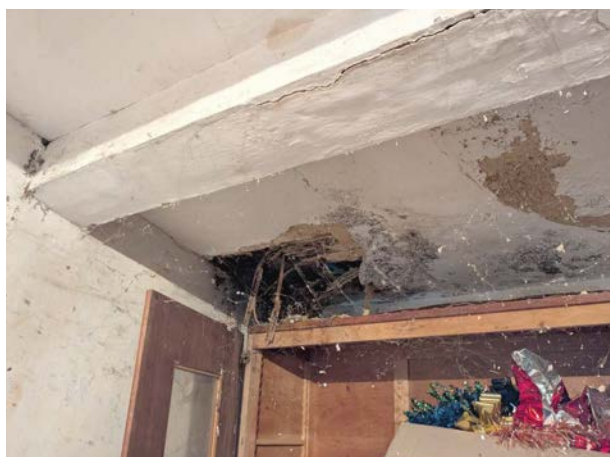
27 - Sous-face de la sacristie : le plafond est ruiné ; la charpente est probablement pourrie

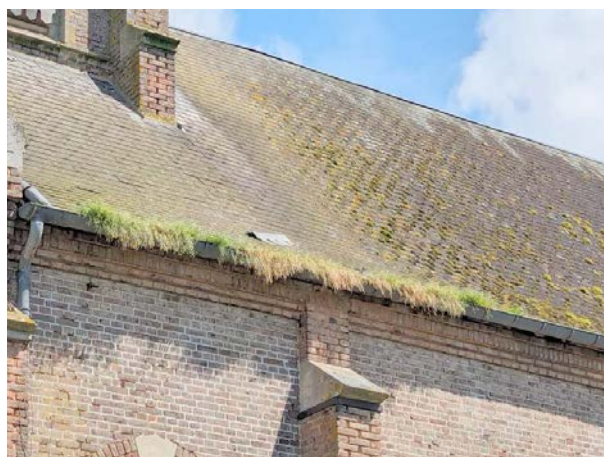
28 - Herbacés dans l'égout aérien du versant Sud de la couverture de la nef - à curer

- de manière générale, un curage des égouts aériens est à prévoir.

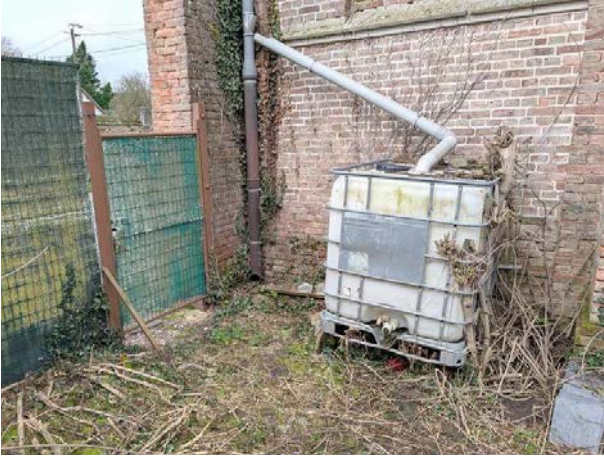
29 - Vue d'ensemble de la gestion terminale des EP en première travée de la nef au Sud : dauphin rejetant les eaux de pluie en pied d'élévation et cuve inopérante

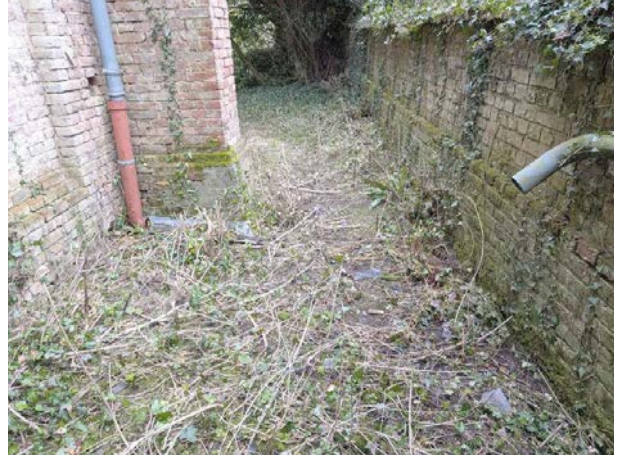
30 - Dauphin en fonte et "caniveau" en plomb rejetant les eaux de pluie en pied du contrefort ; à droite gouttière rejetant les eaux de pluies de la couverture de la sacristie

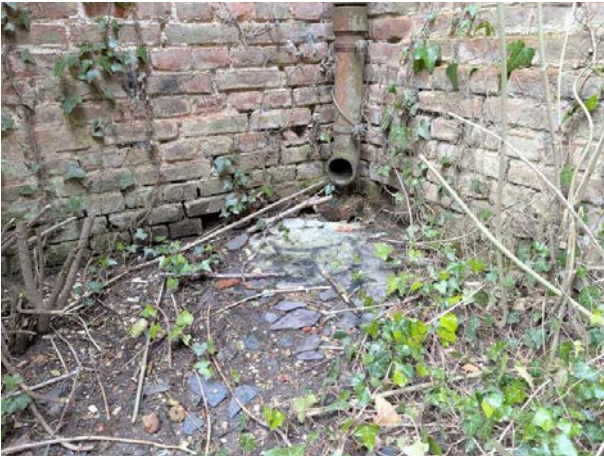
31 - Dauphin en fonte à l'angle du choeur et de la nef, au Sud de l'église : les EP sont rejetées en pied d'édifice

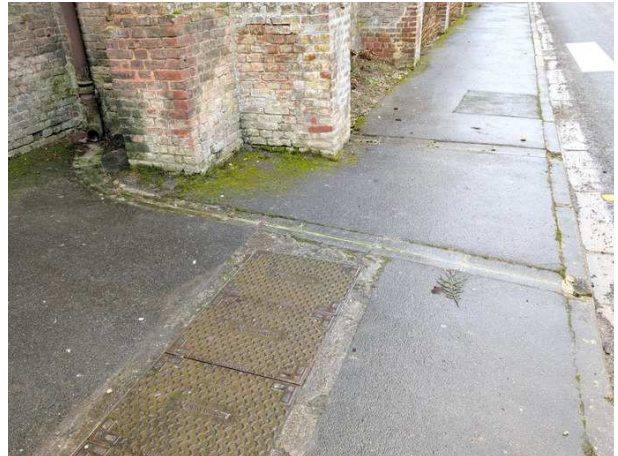
32 - Dauphin et caniveau à ciel ouvert dont les joints sont lacunaires ; la pente du trottoir en asphalte devra être reprise, car elle n'éloigne pas les eaux de pluies des pieds d'élévations, ce qui favorise la colonisation végétale par les algues et les mousses

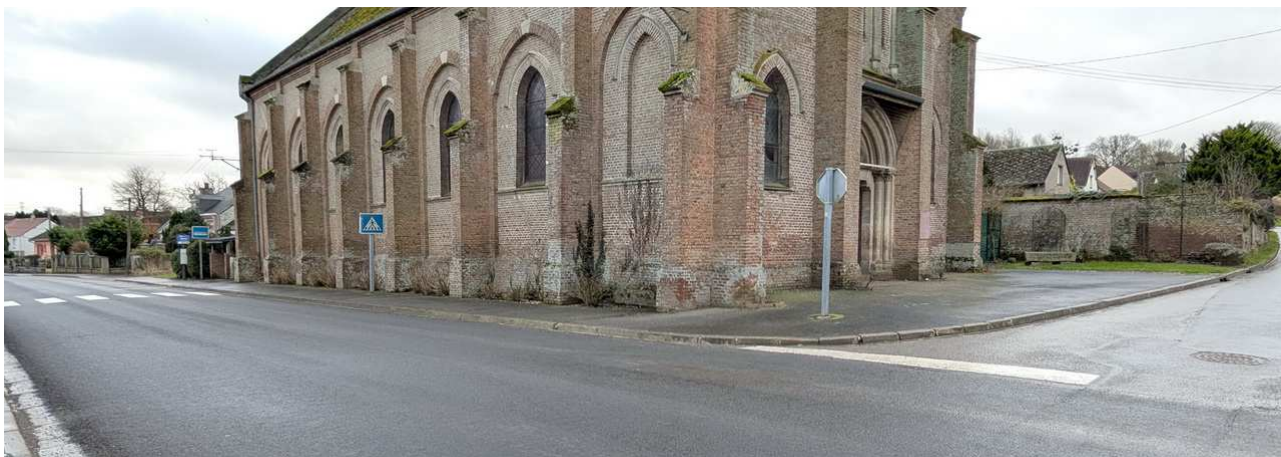
33 - Vue d'ensemble des abords présentant un aspect utilitaire, à l'angle de la Rue de Cléry et la Rue de la Croix

La configuration de la chaussée devrait être éventuellement repensée pour éloigner les contraintes du bâtiment.

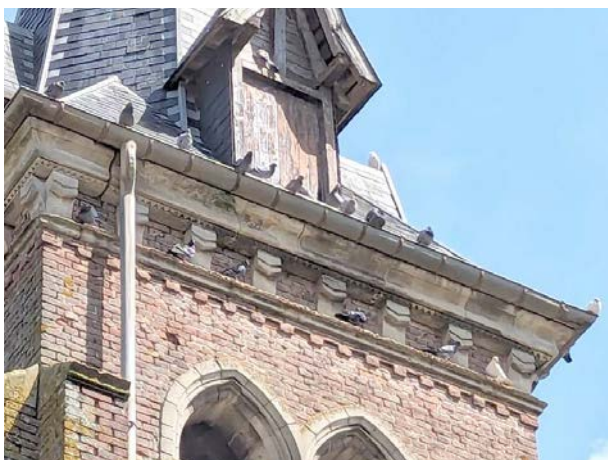
Le clocher de l'église Saint-Quentin subit les nuisances délétères d'une importante colonie de pigeons biset. La situation est problématique, voire critique, sur les plans sanitaires et matériel et devra faire l'objet d'une gestion urgente.

34 - Aperçu de la colonie de pigeons biset sur le clocher de l'église où les possibilités de repos sont nombreuses pour les volatiles

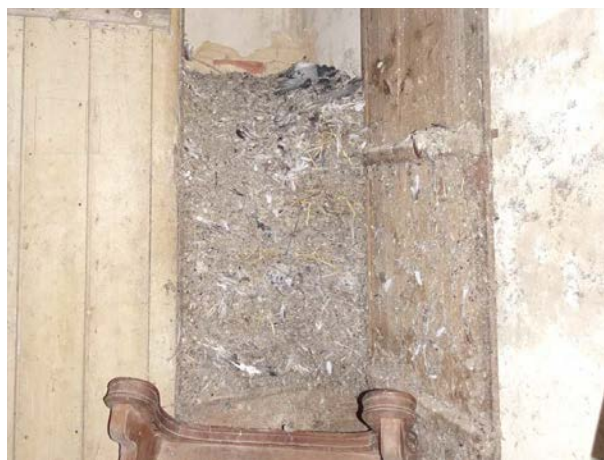
35 - Accumulation d'un mètre de fientes, plumes et cadavres de pigeons dans l'escalier menant au clocher ! Un nettoyage a depuis été effectué, mais il sera à reproduire régulièrement, tant que les pigeons pourront pénétrer le clocher.

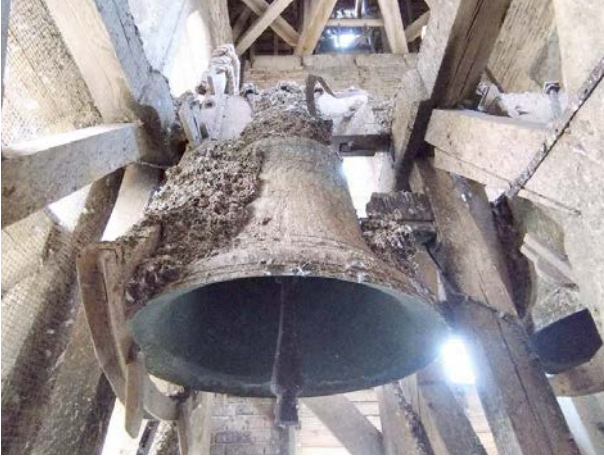
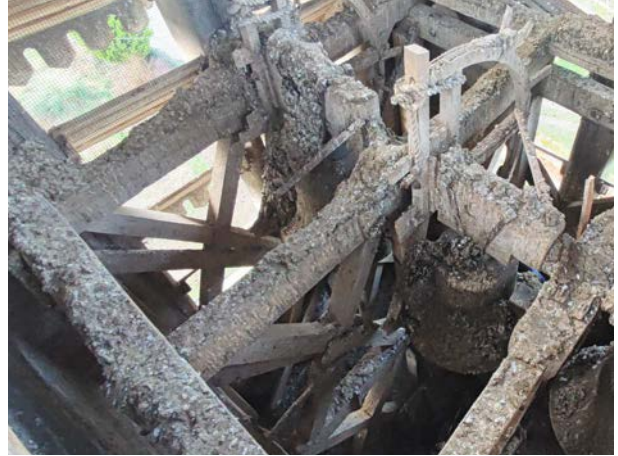
36 & 37 - Amas de fientes sur le beffroi et les cloches de l'église Saint-Quentin

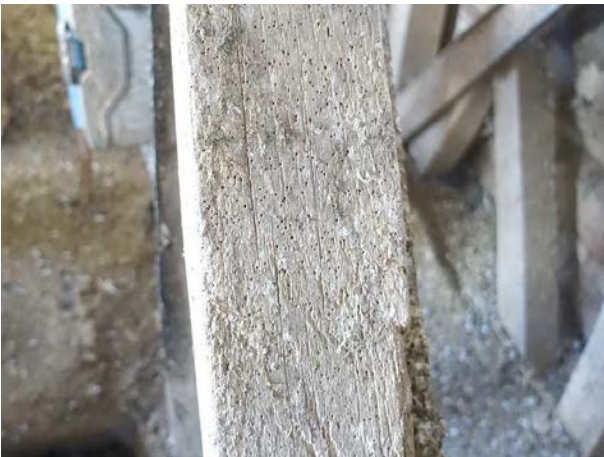
Une colonisation par des insectes xylophages est observée sur les mobiliers, ainsi que sur la charpente de la nef.

38 - Trous d'envols d'insectes xylophages sur les charpentes du beffroi des cloches

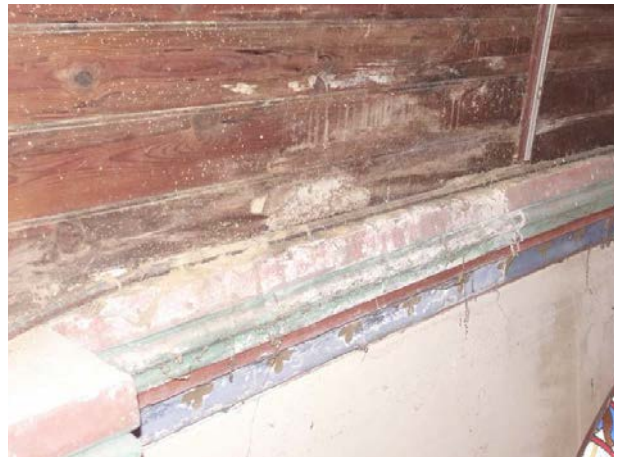
Les bois de la carène en deuxième travée au Nord de la nef semblent avoir subis des infiltrations et sont colonisés par la moisissure ou les champignons.

39 - Moisissures sur la corniche et les bois de la carène en deuxième travée au Nord de la nef

Les bois seront à remplacer ou à traiter prochainement.

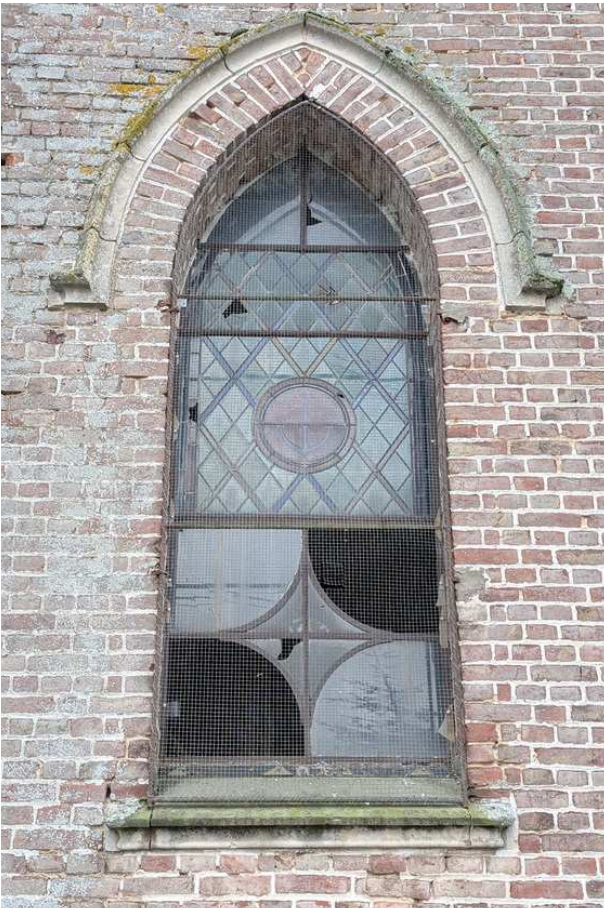
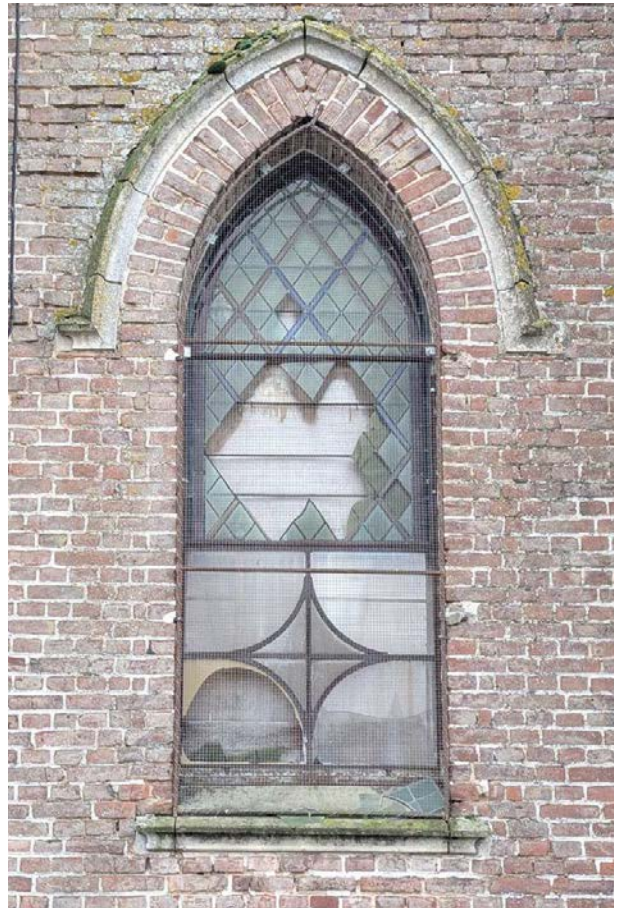
De plus, sans qu'il ne s'agisse à proprement parler d'une disposition critique, des casses de verres sont observées sur les verrières des baies de la façade occidentale, des troisième et septième travées de l'élévation Nord de la nef, du pan axial du chevet et de la première travée de l'élévation Sud du chœur ; le recensement n'est pas exhaustif. Le remplacement des protections grillagées actuelles, en mauvais état, fragiles et peu en lien avec l'édifice (grillage "à poules"), permettrait d'éviter les casses.

40 & 41 - Verrières de la façade occidentale, en très mauvais état - des panneaux complets sont à rétablir

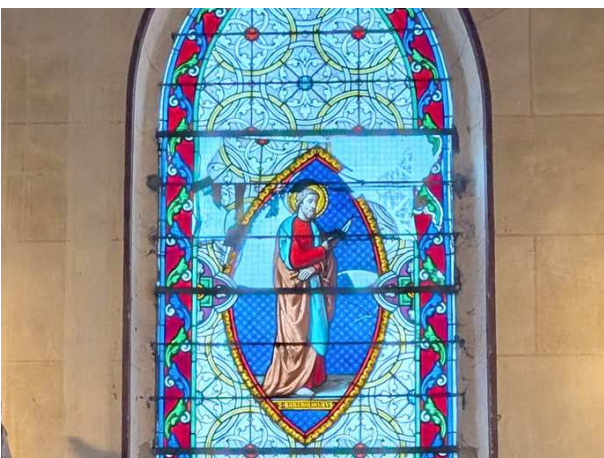
42 - Panneau de la verrière de la troisième travée de l'élévation Nord de la nef, à restaurer

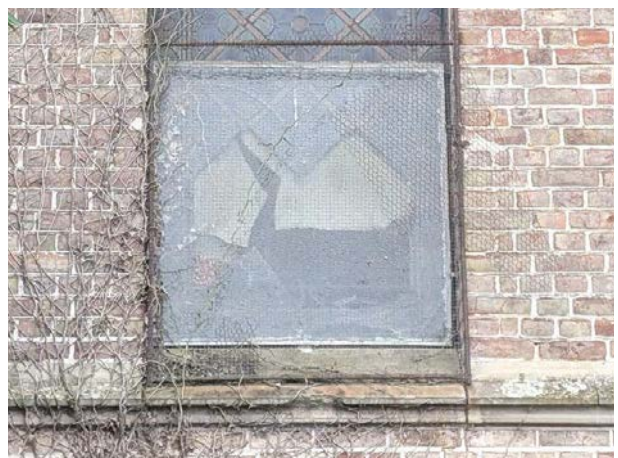
43 - Verrière du pan axial du chevet, très lacunaire, à restaurer ; deux protections différentes sont visibles, en mauvais état

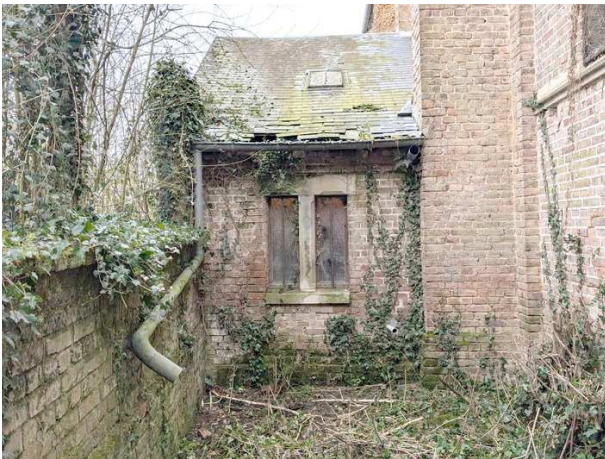
- la couverture est en fin d'usage : lacunes d'ardoises, voies d'eau, châssis de toit ruiné, charpente en mauvais état, etc. ;
- la gestion terminale des eaux pluviales est inexistante, ce qui crée des désordres en pied d'édifice et favorise la colonisation des maçonneries par les végétaux de manière significative ;
- les menuiseries sont en mauvais état ; la serrure de la porte est à remplacer ;
- les eaux usées du lavabo sont rejetées en pied de bâtiment ;
- les abords ne sont pas entretenus, les végétaux maintiennent l'humidité dans le terre plein et limitent la ventilation du bâtiment.

44 - Aperçu de l'élévation Est de la sacristie, cumulant plusieurs dispositions critiques

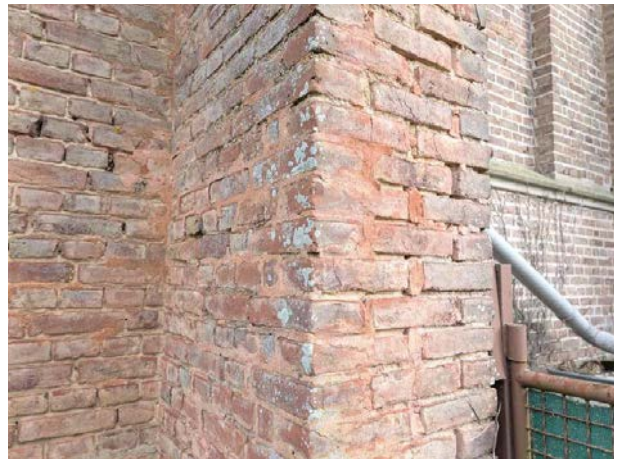
45 - Utilisation de joint à la chamotte sur les contreforts de l'église Saint-Quentin
